Vooronderzoek NEN 5725 en NEN 5717

Herinrichting Markdal

Klant: Waterschap Brabantse Delta

Datum: 4 maart 2020

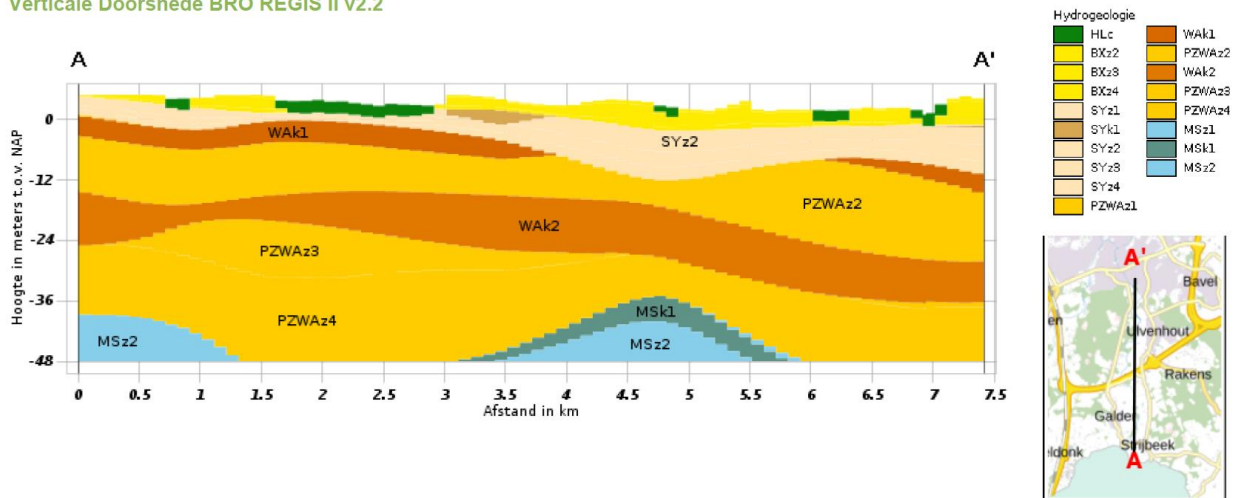
Figuur 4.2 - Regionale bodemopbouw REGIS II database dwarsdoorsnede

Aan de hand van deze beide figuren laat de regionale bodemopbouw zich globaal als volgt beschrijven:

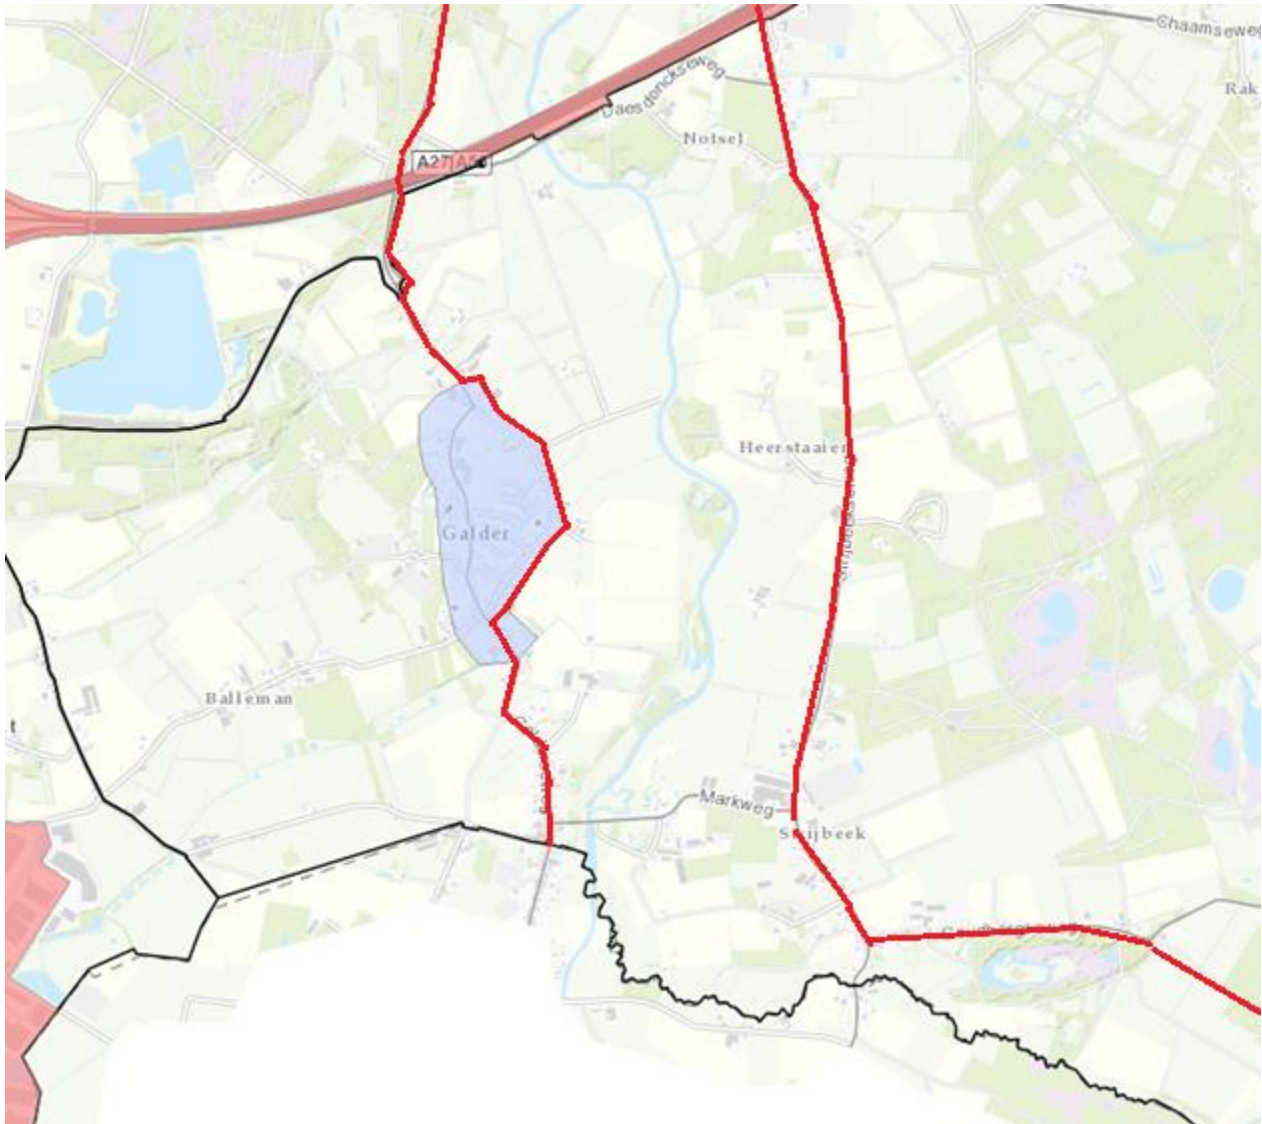
Figuur 5.4 - Uitsnede uit Bodemfunctieklassenkaart Gemeente Alphen-Chaam

Uit de bodemfunctieklassekaart blijkt dat het gehele plangebied de functie Landbouw/Natuur heeft (zie figuur 5.4), met uitzondering van het zuidoostelijke deel van de bebouwde kom van Galder. De bermen van de A58 hebben de functie Industrie.

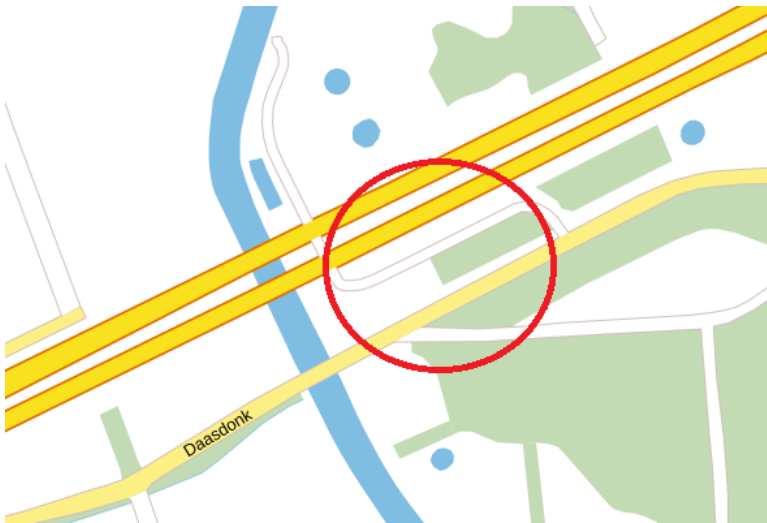
Figuur 5.5 - Ligging voormalige stortplaats ten zuiden fietstunneltje A58

Door het Waterschap Brabantse Delta is aangegeven dat er sprake is van een voormalige vuilstort ten zuiden van het fietstunneltje onder de snelweg A58 door. De mogelijke ligging van de voormalige stort is met de rode cirkel aangegeven op figuur 5.5.

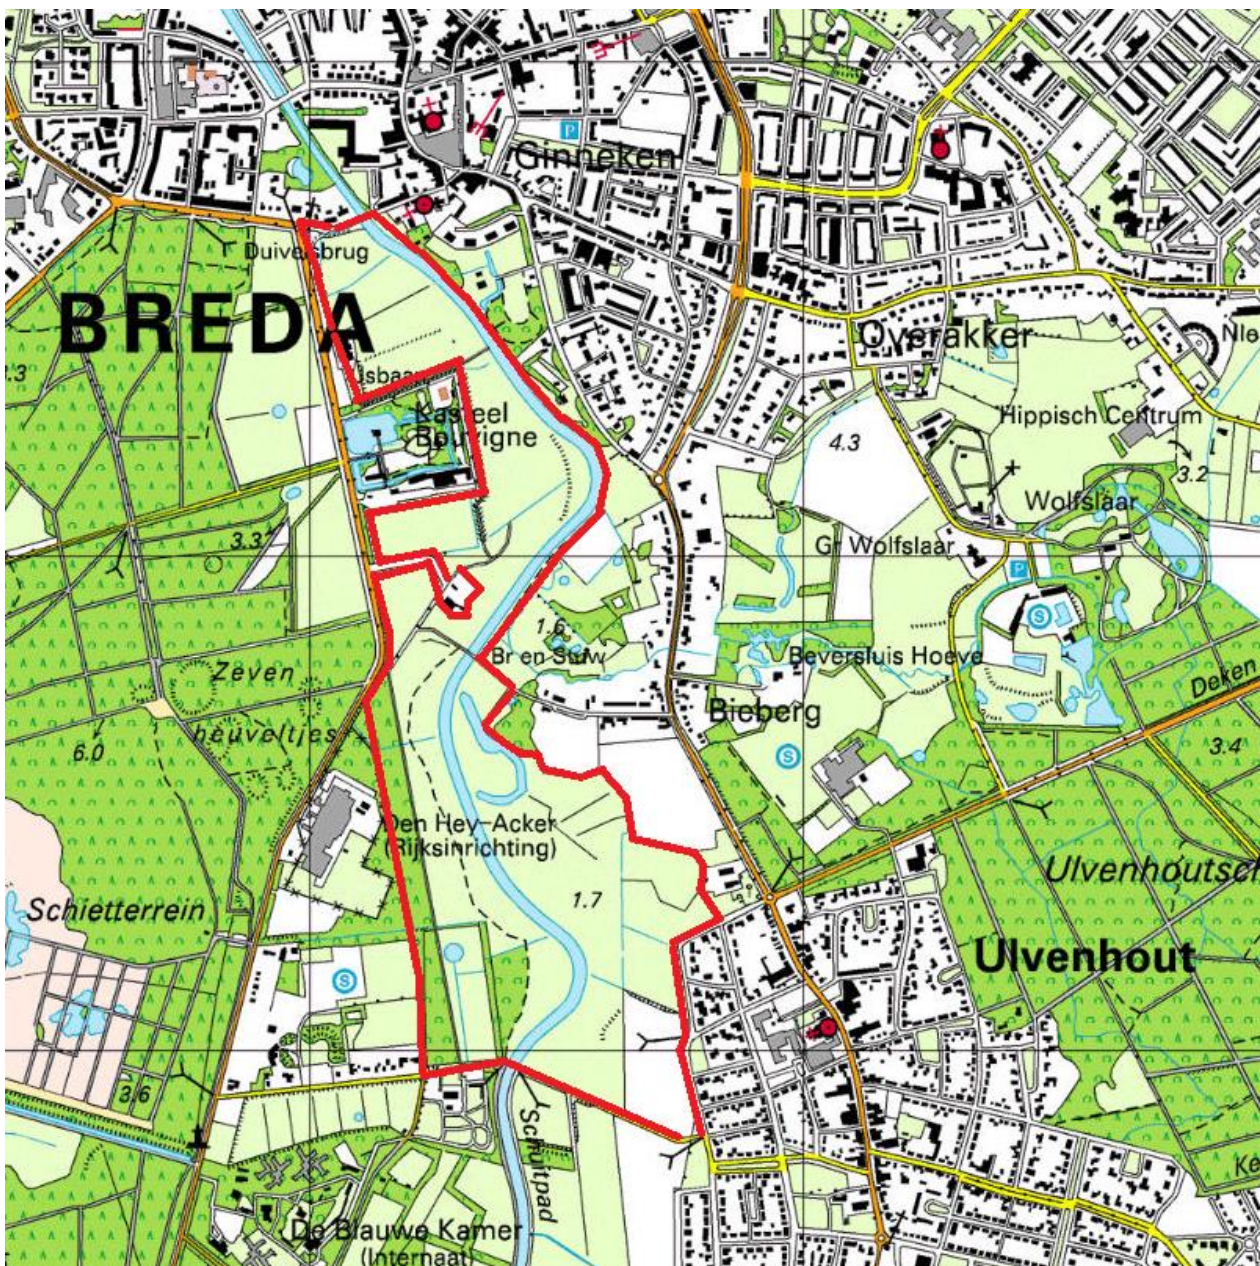
Figuur 5.9 - Ligging projectgebied Bieberg (rode lijn = begrenzing)

In de periode van maart tot en met eind november 2003 is het gebied Bieberg heringericht. Deze werkzaamheden omvatten het ongedaan maken van de kanalisatie van de Boven-Mark uit 1970. Hierbij is ruim 2 kilometer van de Boven-Mark opnieuw ingericht. Hierbij is de oeverbeschoeiing verwijderd en zijn flauwere taluds aangelegd, zodat er plas-dras kan ontstaan. De oude meanders zijn hersteld. Tevens is een zandvang aangelegd om het zandtransport naar de singels in Breda te voorkomen. De zandvang is 40 meter breed, 200 meter lang en 3 meter diep (1 meter dieper dan de beekbodem).

Bij de realisatie van de nieuwe inrichting is ruim 100.000 m³ grond vrijgekomen en afgevoerd. De ligging van het plangebied is weergegeven in figuur 5.9.

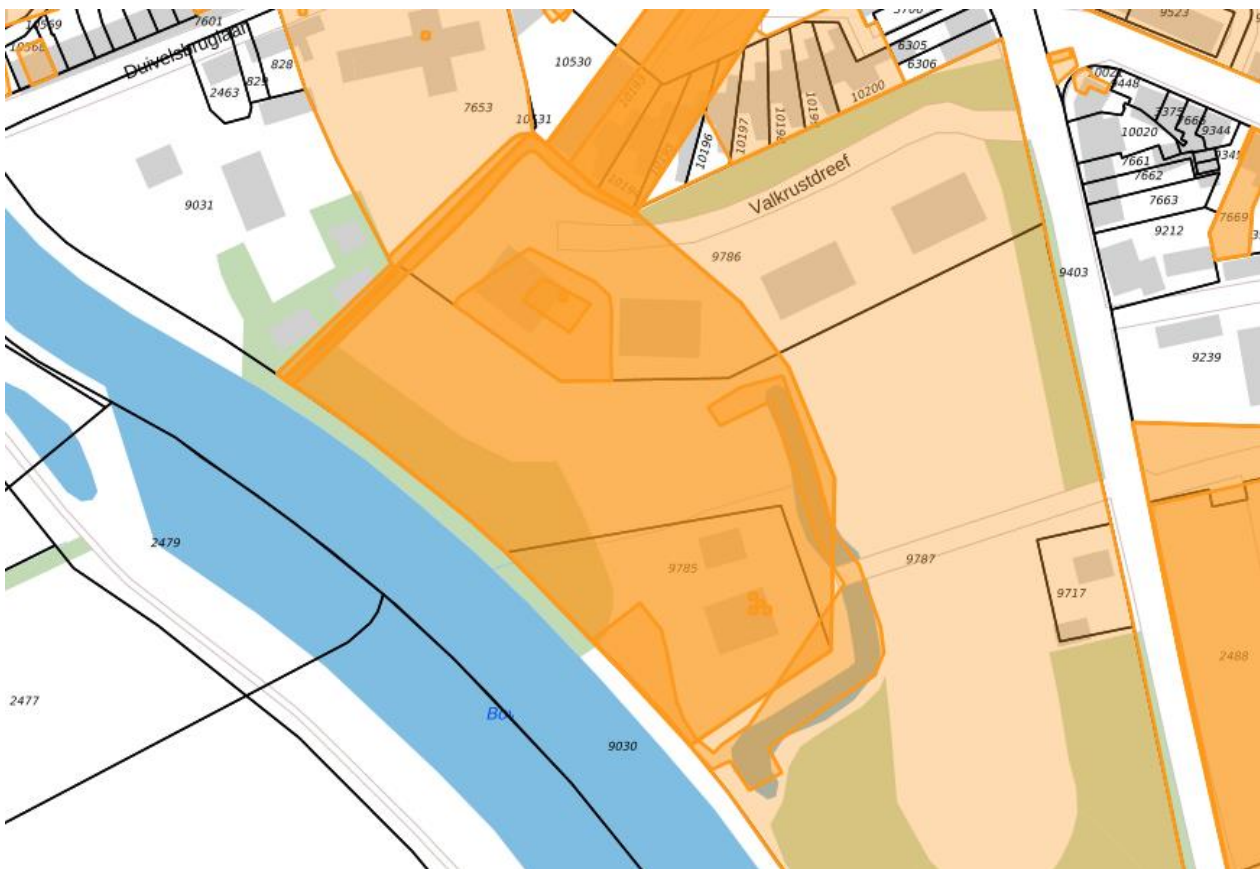
Figuur 5.13 - Locatie Ulvenhoutselaan 2 Breda

Begin 1996 is de ondergrondse HBO-tank en de verontreinigde grond bij de kas gesaneerd (saneringsevaluatie, d.d. 7 februari 1996, opgesteld door Ballast-Nedam).

De ligging van deze locatie is weergegeven in figuur 5.13.

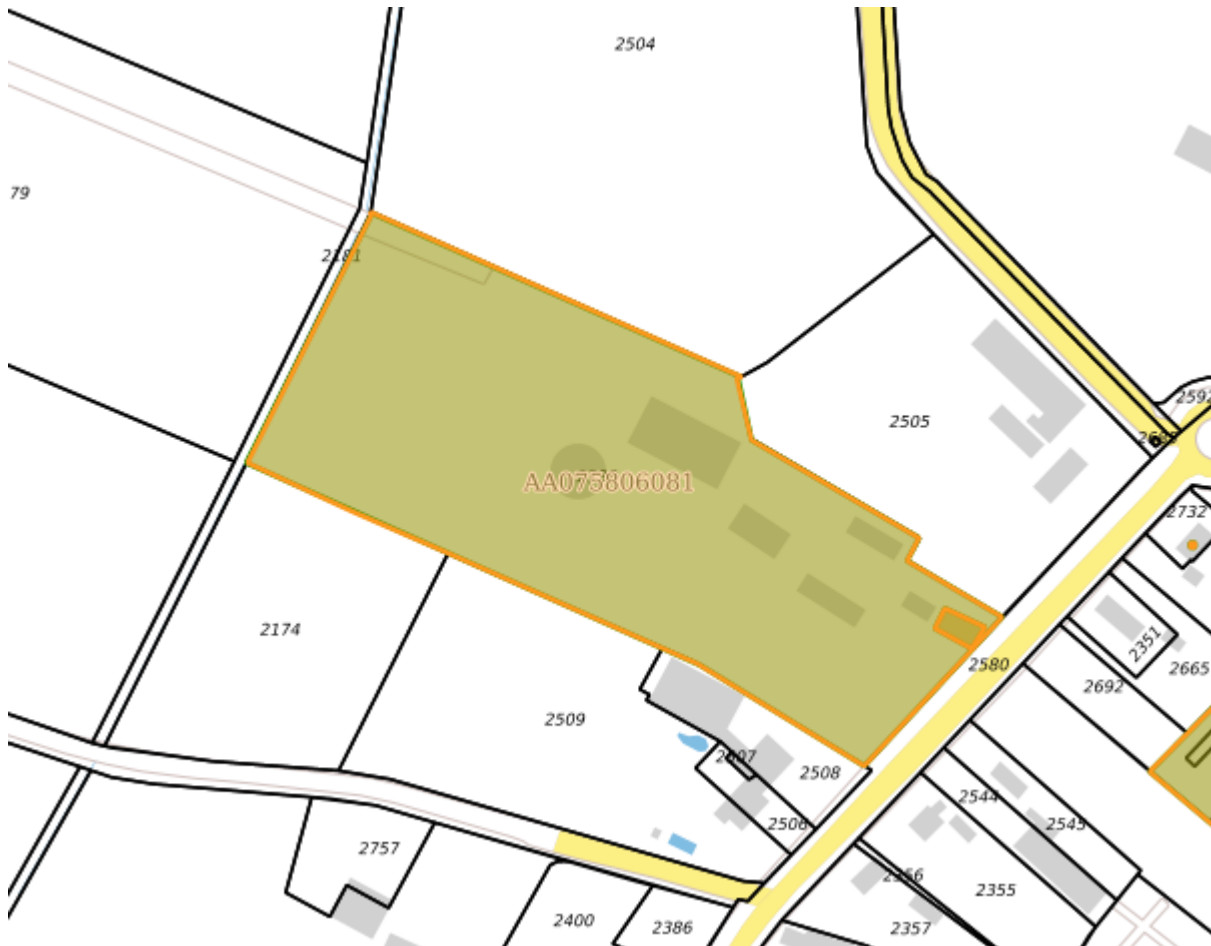
Figuur 5.15 - Locatie Strijbeekseweg 12 Ulvenhout

Het perceel aan de Strijbeekseweg 12 in Ulvenhout (zie figuur 5.15) is vanaf 1928 in gebruik bij een loonbedrijf ten behoeve van de land- en tuinbouw. In november 2006 heeft Register een historisch bodemonderzoek uitgevoerd. Uit de conclusie van het vooronderzoek heeft Register aangegeven dat de locatie potentieel ernstig verontreinigd is.

Het benodigde oriënterende bodemonderzoek is niet uitgevoerd. De eigenaar van het perceel heeft geen toestemming gegeven voor het verrichten van het benodigde bodemonderzoek (informatie 11 september 2002).

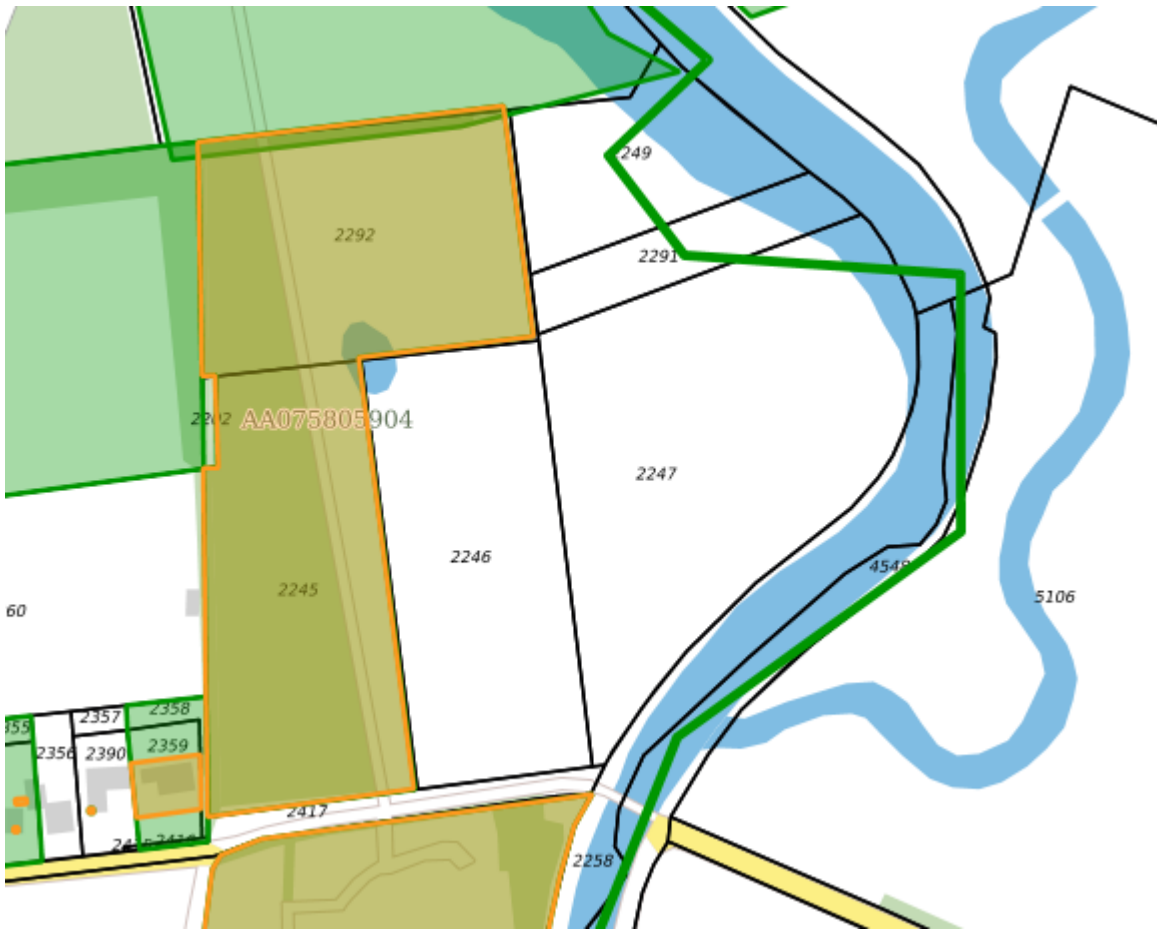
Figuur 5.18 Locatie Reeptiend (nabij nr 39) in Breda

Uit een historisch onderzoek dat in augustus 2006 is uitgevoerd door de gemeente Breda blijkt dat er op delen van de percelen aan het Reeptiend in Breda (zie figuur 5.18) mogelijk sprake is van een bodemverontreiniging. Voor het ophogen van delen van het perceel is een vergunning verleend. Bij het ophogen van het perceel is melding gemaakt dat de grond die gebruikt is veel rommel bevatte. Deze grond zou weer afgevoerd moeten worden. Het is niet duidelijk of dit daadwerkelijk is gebeurd en met welk materiaal het perceel dan wel opgehoogd is.

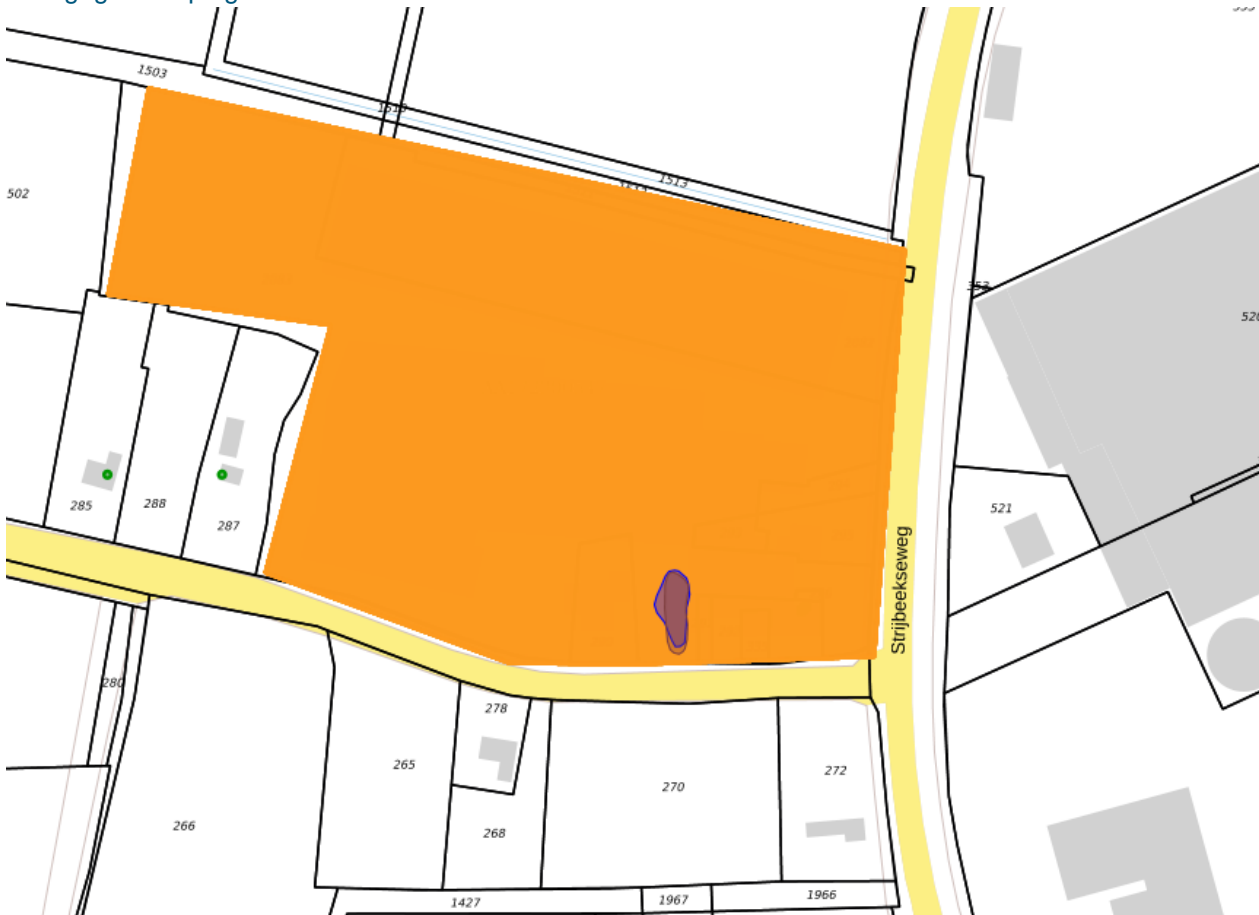
Figuur 5.20 - Locatie Strijbeekseweg 48 Strijbeek

De ligging van de locatie en de contour van de grond en grondwaterverontreiniging (paars) is weergegeven op figuur 5.20.

Op basis van het onderzoek uit oktober 2014 is een beschikking niet ernstig afgegeven. De beschikking is op 22 december 2014 afgegeven (kenmerk beschikking 14050514).

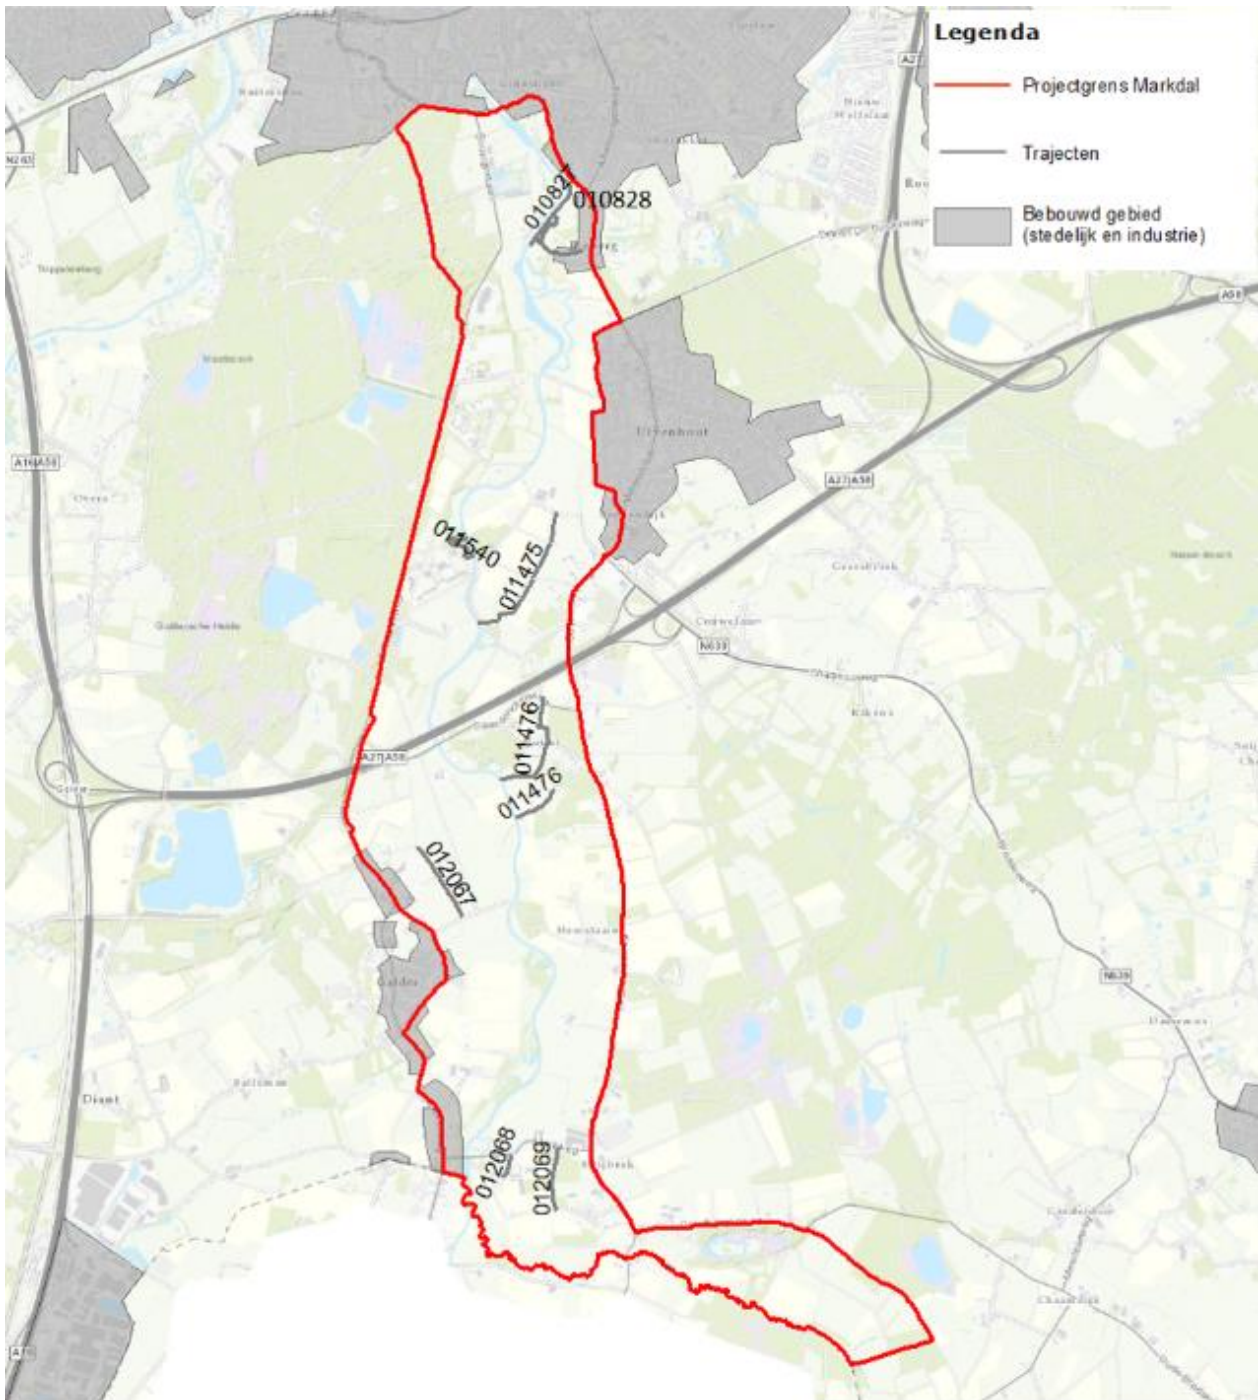
Figuur 6.2 – Ligging watergangen, waarvan onderzoeksgegevens bekend zijn

Binnen het plangebied zijn in de periode 2004 tot en met 2014 de bodems van verschillende watergangen onderzocht. De ligging van de onderzochte watergangen is weergegeven op figuur 6.2.
